INFORME DE ACCESIBILIDAD
CIUDAD UNIVERSITARIA- PABELLON 3
“FACULTAD DE ARQUITECTURA, DISEÑO y
URBANISMO”

FECHA: MAYO 2018

Sede: Ciudad Universitaria- Pabellón 3
"Facultad De Arquitectura Y Urbanismo"

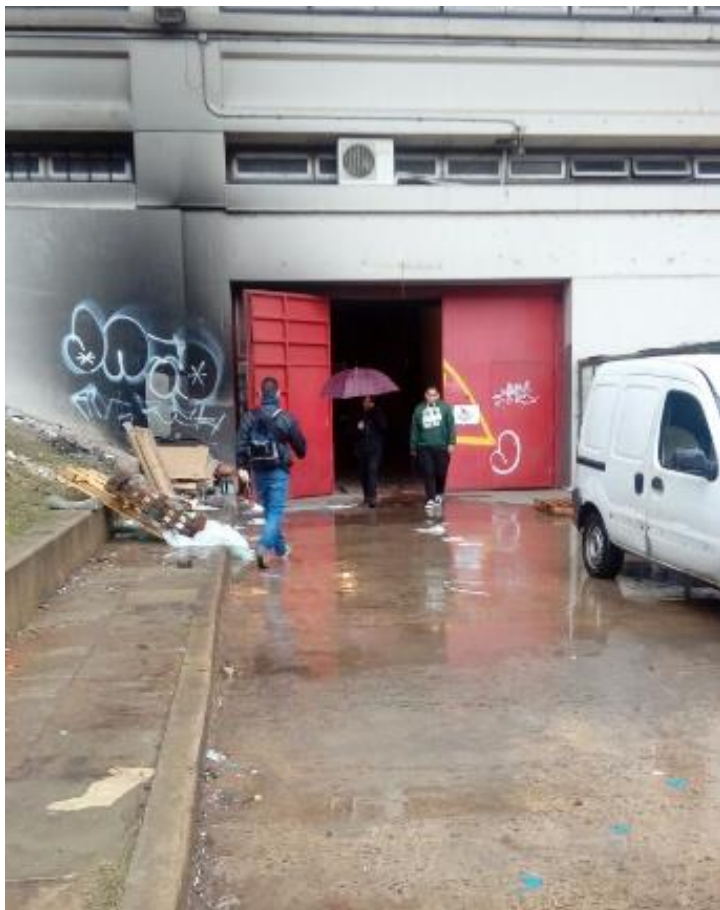
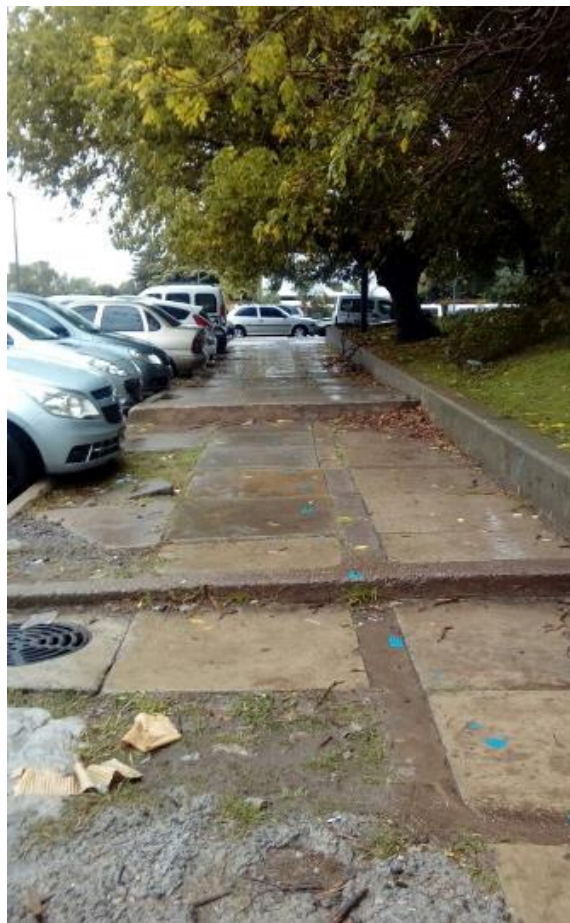
Ingresos laterales, se observa un escalonamiento innecesario, pudiendo habilitar un acceso rampante con pasamos así se cuida la seguridad del peaton y usuario en silla.

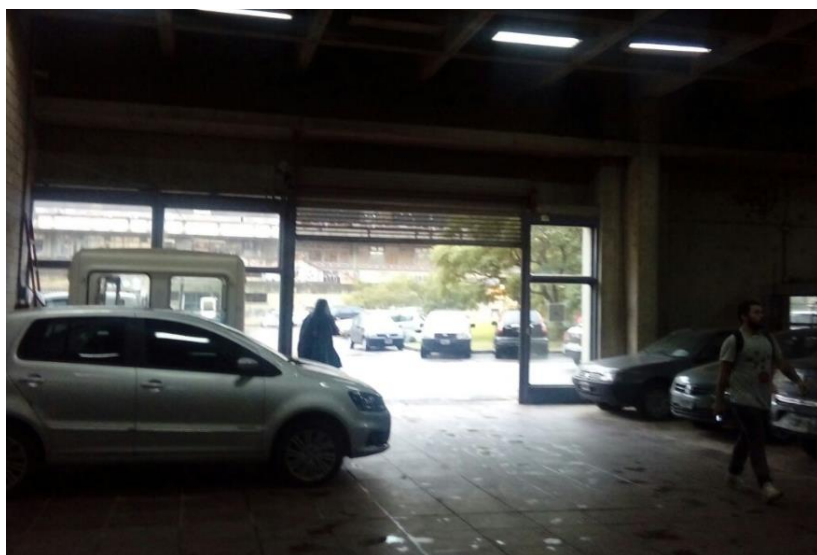
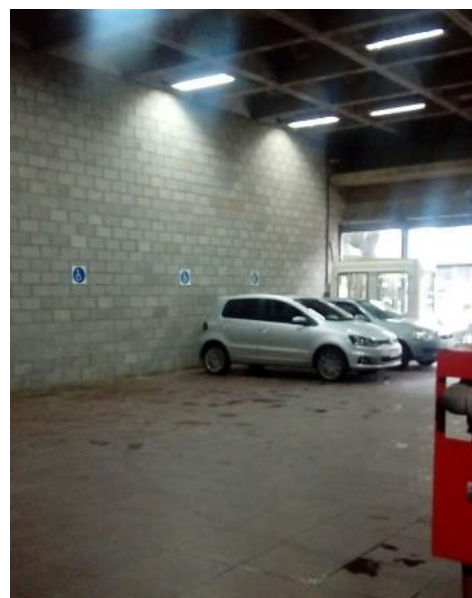
Segundo acceso lateral por el cual ingresan los vehículos y esta a nivel en subsuelo, pudiendo ingresar en silla de ruedas. Hay espacio reservado para autos conducidos por personas con movilidad reducida.

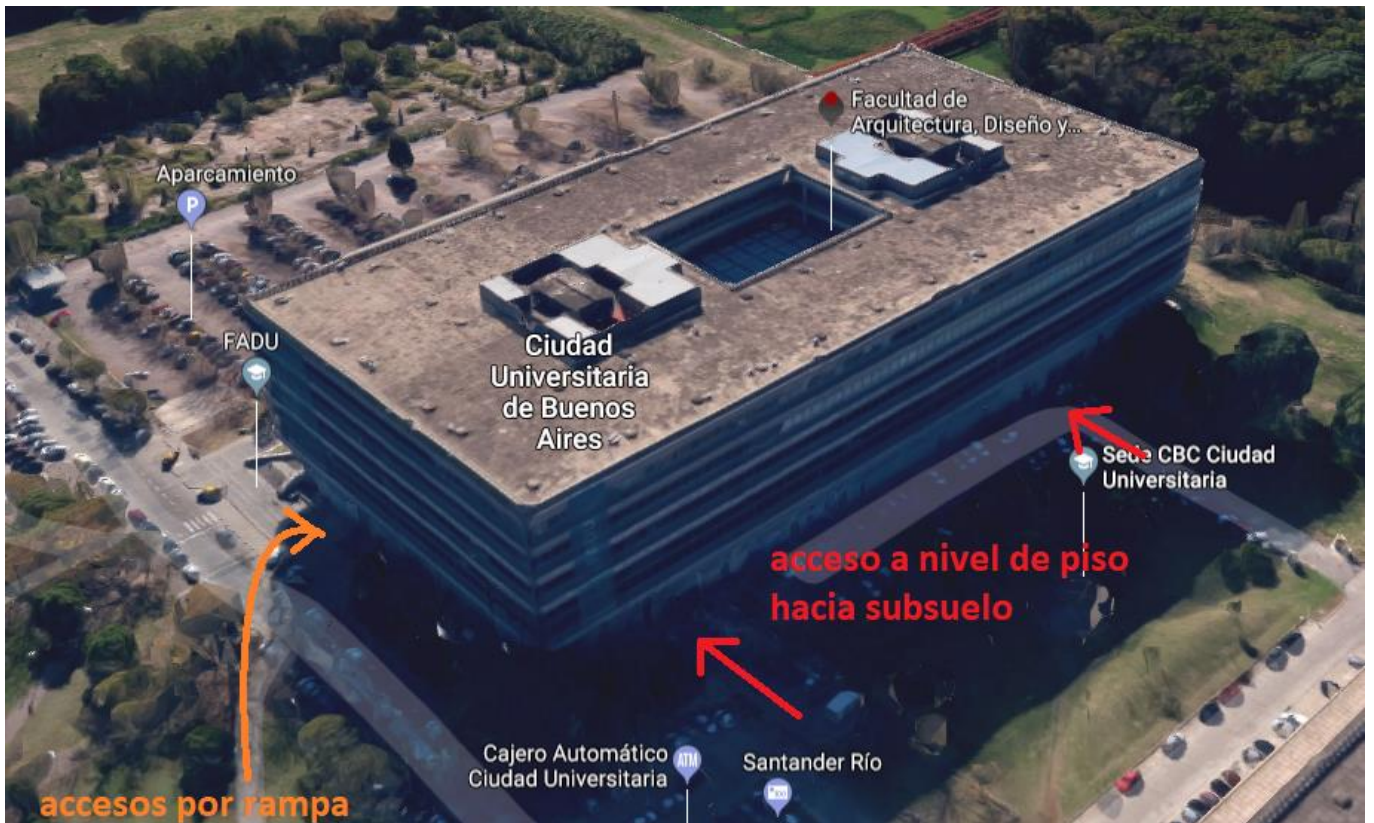
Detalles de ingresos ACCESIBLES

Acceso a CBC este subsuelo esta salvado por una rampa frente las dársenas, solo que los días sabados se encuentra cerrado dicho acceso, por lo que deben ingresar por el lateral, un día lluvioso seria muy complejo hacer este recorrido.

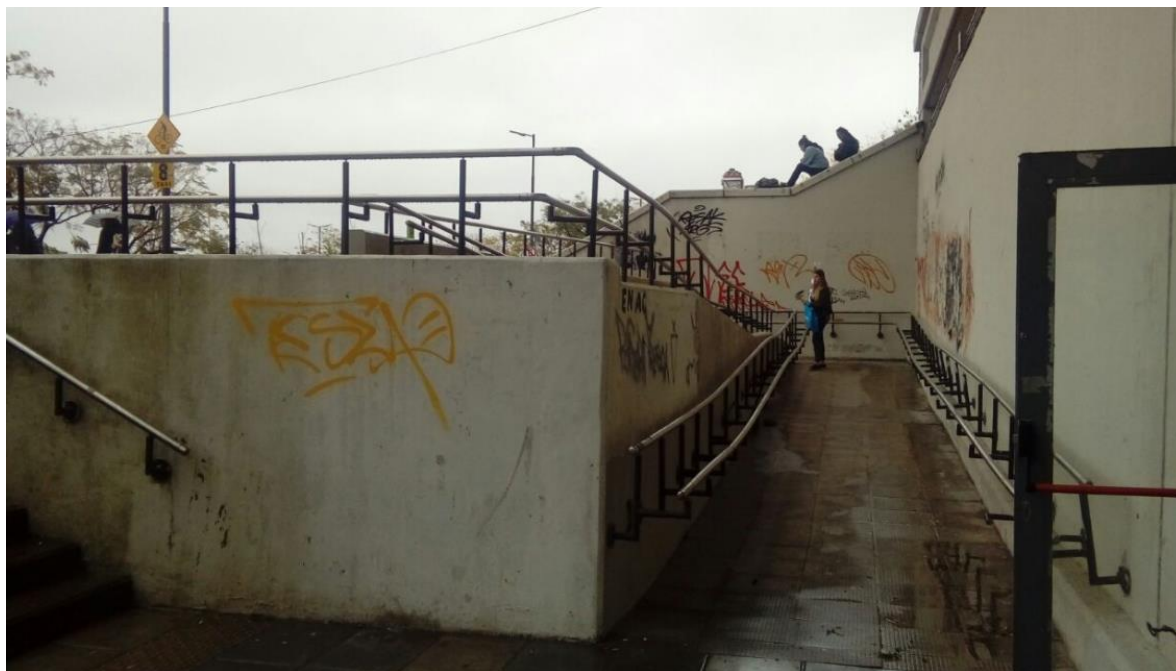
En la fachada oeste frente a las dársenas de colectivos se encuentra una rampa que permite el acceso al subsuelo actual CBC, luego cuenta con 2 núcleos de ascensores, el cual tiene 6 ascensores totales 3 en cada uno. Generalmente funcionan, el día del relevamiento estaban en uso 5 de 6.

Rampa de acceso frente las dársenas de colectivos e ingreso.

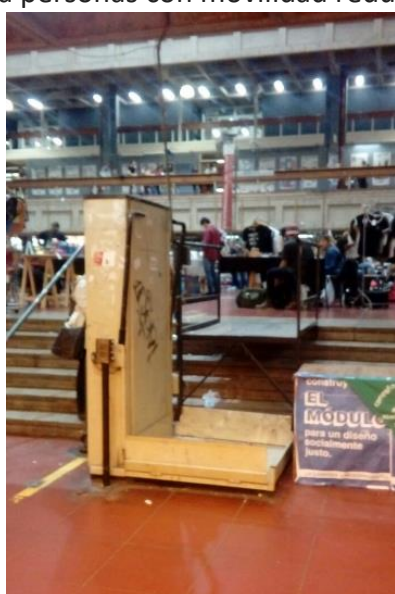
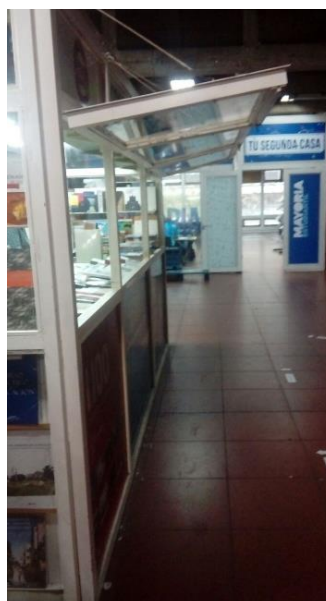
Elevador a patio central / Locales comerciales, superan la altura del 1.10

El comedor estudiantil tiene buena circulación junto al mostrador, las mesas tiene sillas fijas que dificultan la aproximación de personas en silla de ruedas. El ingreso al buffete esta limitado por unos molinetes que no son accesibles y es notable observar esto en las imágenes.

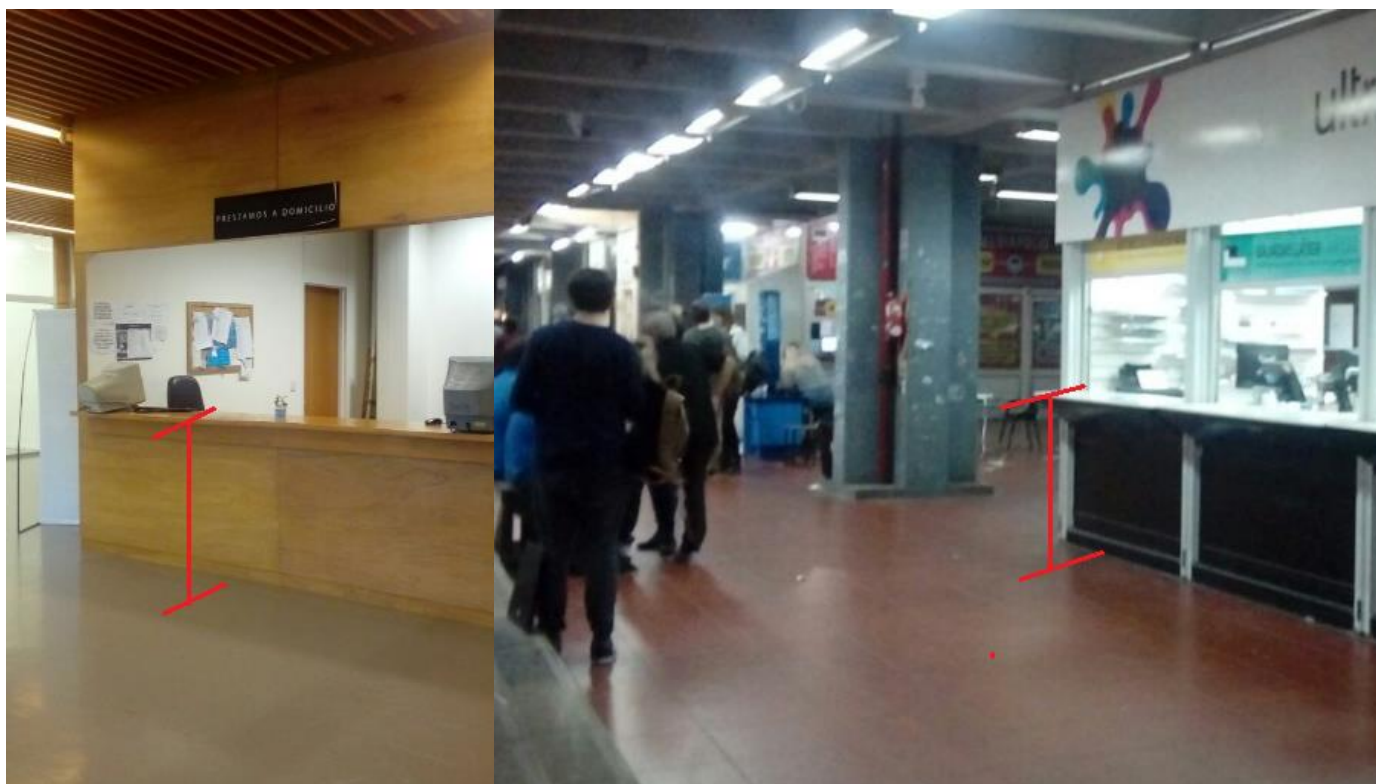
Locales comerciales, superan la altura del 1.10

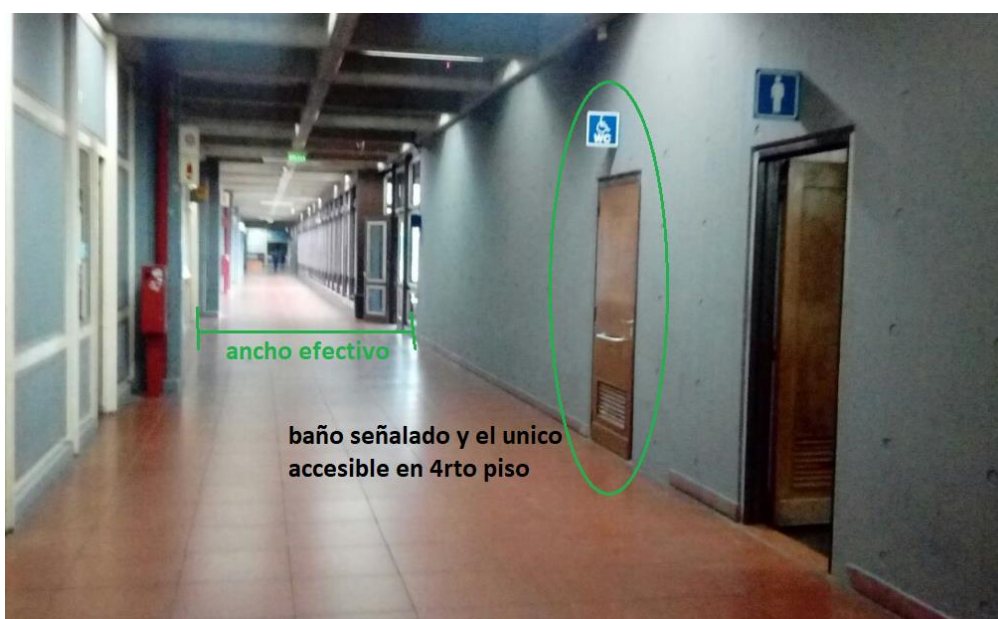
Mujeres aunque no cumplen con la normativa vigente, ni de anchos de paso como de baños adaptados, En el 3o piso había un baño exclusivo para personas con discapacidad que actualmente está en desuso.

En el 4o piso hay un baño exclusivo señalado para personas con discapacidad.

baño señalado y el unico accesible en 4rto piso

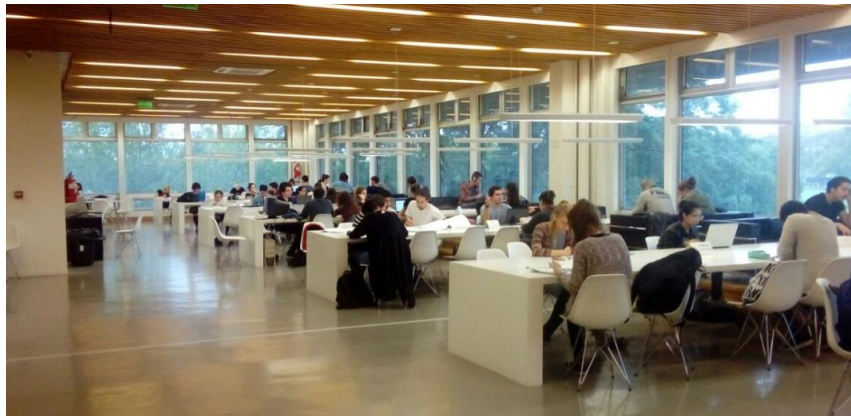
Sector de biblioteca, donde hay un mobiliario fijo, el cual está constituido por un modulo con abertura interna que permite el ingreso con silla de ruedas

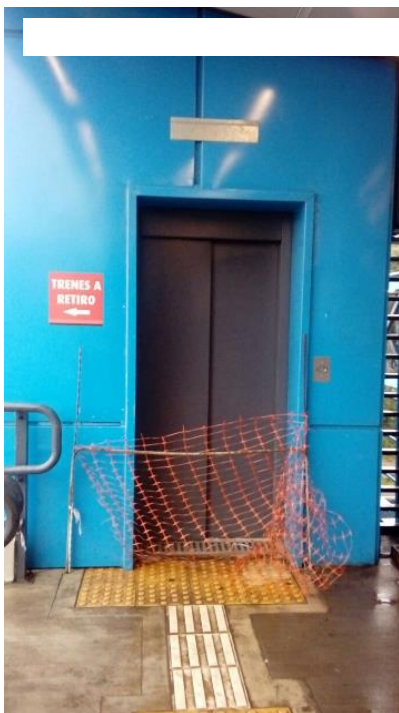
Entorno a la estación de Tren BELGRANO NORTE La estación tiene sus servicios completamente adaptados pero clausurados. Tanto los baños como los ascensores de recorrido circular.
